PIANO PARTICOLAREGGIATO DEL CENTRO STORICO E MATRICE DELL'INSEDIAMENTO IN ADEGUAMENTO AL PIANO PAESAGGISTICO REGIONALE

Comune di Nureci

PROGETTO DEL PIANO PARTICOLAREGGIATO

E_7 SCHEDE DELLE UNITA' EDILIZIE - Isolato i (u.e. da 88 a 107)

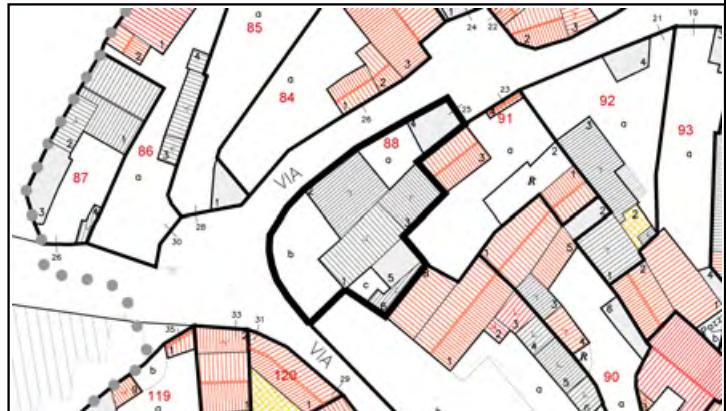
PLANIMETRIA DELLE COPERTURE - con indicazione dei volumi elementari (v.e.)

UNITA' EDILIZIA	DATA O EPOCA DI IMPIANTO		TIPOLOGIA EDILIZIA		RILEVANZA PAESAGGISTICA-URBANA		CONSISTENZA EDILIZIA					
	Documentata		Casa corte	x			Sup. del lotto	mq 308				
	Ambito urbano Catasto De Candia 1843	x	Casa corte padronale				Superficie coperta	mq 185				
	Presente al catasto di impianto primi '900	x	Casa corte con palazzotto su percorso				Volume edificato	mc 785				
	Presente al catasto metà '900		Palazzo									
	Successiva al 1950		Villa storica									
			Edificio su percorso ad andito									
			Edificio in linea									
			Edificio arretrato dal percorso									
			Edificio isolato nel lotto									
			Edificio specialistico									
			Lotto non edificato									
PROPRIETA'		DESTINAZIONE D'USO FABBRICATI		DESTINAZIONE AREA SCOPERTA		RILEVANZE ARCHITETTONICHE		PARAMETRI URBANISTICI				
Privata	x	Residenziale	x	Cortile	x	Murale sul muro di recinzione della via San Giacomo.	Indice fondiario	mc/mq 2,55

INDICAZIONI	Salvaguardia del muro di recinzione e di contenimento del rilevato su cui insiste la corte.				
NOTE					
MONITORAGGIO E GESTIONE					
DATA E TIPOLOGIA PRECEDENTI INTERVENTI EDILIZI		FINANZIAMENTI PUBBLICI			
Data	Tipologia intervento	Importo	Legge di finanziamento		
data rilevamento: Novembre 2009			Pagina 2/3

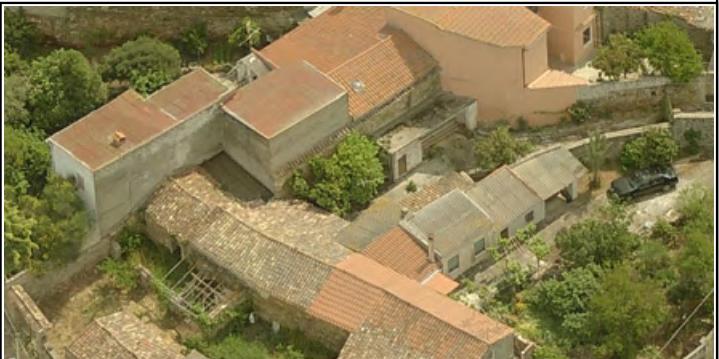
FOTO SIGNIFICATIVA

UNITA' EDILIZIA	DATA O EPOCA DI IMPIANTO		TIPOLOGIA EDILIZIA		RILEVANZA PAESAGGISTICA-URBANA		CONSISTENZA EDILIZIA		
	Documentata		Casa corte	x			Sup. del lotto	mq 245	
	Ambito urbano Catasto De Candia 1843	x	Casa corte padronale				Superficie coperta	mq 128	
	Presente al catasto di impianto primi '900	x	Casa corte con palazzotto su percorso				Volume edificato	mc 500	
	Presente al catasto metà '900		Palazzo				PARAMETRI URBANISTICI		
	Successiva al 1950		Villa storica				Indice fondiario	mc/mq 2,04	
	Successiva al 1950		Edificio su percorso ad andito				Rapporto copertura	mq/mq 0,52	
			Edificio in linea				NOTE		
			Edificio arretrato dal percorso						
			Edificio isolato nel lotto						
			Edificio specialistico						
			Lotto non edificato						
PROPRIETA'		DESTINAZIONE D'USO FABBRICATI		DESTINAZIONE AREA SCOPERTA		CRITICITA'			
Privata		Residenziale	x	Cortile	x				
Pubblica		Artigianale commerciale uffici		Giardino

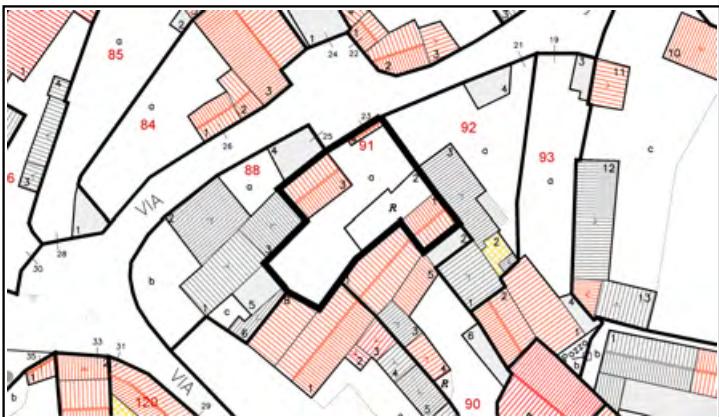
PLANIMETRIA DELLE COPERTURE - con indicazione dei volumi elementari (v.e.)

UNITÀ EDILIZIA	DATA O EPOCA DI IMPIANTO		TIPOLOGIA EDILIZIA	RILEVANZA PAESAGGISTICA-URBANA	CONSISTENZA EDILIZIA		
	Documentata	Ambito urbano Catasto De Candia 1843			Sup. del lotto	mq	241
	Presente al catasto di impianto primi '900	x	Casa corte padronale		Superficie coperta	mq	58
	Presente al catasto metà '900		Casa corte con palazzotto su percorso		Volume edificato	mc	205
	Successiva al 1950		Palazzo				
			Villa storica				
			Edificio su percorso ad andito				
			Edificio in linea				
			Edificio arretrato dal percorso				
			Edificio isolato nel lotto				
			Edificio specialistico				
			Lotto non edificato				
PROPRIETÀ		RILEVANZE ARCHITETTONICHE	PARAMETRI URBANISTICI				
Privata	x		Indice fondiario	mc/mq	0,85		
Pubblica			Rapporto copertura	mq/mq	0,24		
Enti privati		NOTE					
Enti religiosi		Area parzialmente utilizzata con edifici in cattivo stato di conservazione.					
DESTINAZIONE D'USO FABBRICATI			CRITICITÀ'

V.T.I.	A3 - Corte antistante con accesso retrostante
C.I.M.A.	<p>CLASSE "3" - Restauro e risanamento conservativo per il v.e. 1</p> <p>CLASSE "4" - Ristrutturazione edilizia</p> <p>CLASSE "5" - Incremento tipologico (Ampliamento) con demolizione come da elaborato grafico</p> <p>CLASSE "8" - Nuova costruzione tipologica</p>
TUTELA SPECIFICA	
PRESCRIZIONI	Recupero del corpo "1".
INDICAZIONI	Possibilità di utilizzzi residenziali dell'area attraverso la realizzazione di una nuova costruzione tipologica.

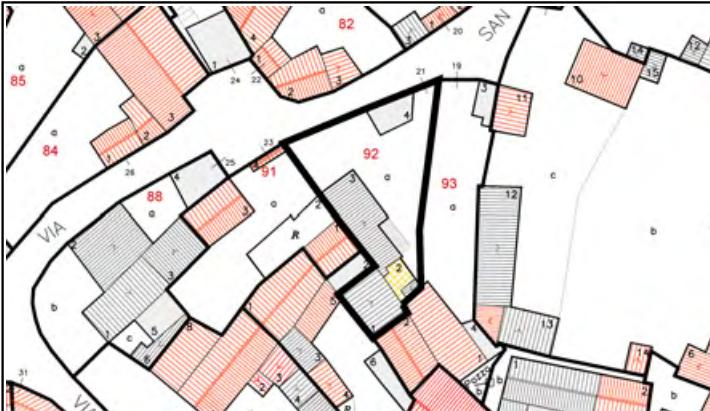
PLANIMETRIA DELLE COPERTURE - con indicazione dei volumi elementari (v.e.)

UNITA' EDILIZIA	DATA O EPOCA DI IMPIANTO		TIPOLOGIA EDILIZIA		RILEVANZA PAESAGGISTICA-URBANA		CONSISTENZA EDILIZIA	
	Documentata		Casa corte	x			Sup. del lotto	mq
	Ambito urbano Catasto De Candia 1843	x	Casa corte padronale				Superficie coperta	mq
	Presente al catasto di impianto primi '900	x	Casa corte con palazzotto su percorso				Volume edificato	mc
	Presente al catasto metà '900		Palazzo					646
	Successiva al 1950		Villa storica				PARAMETRI URBANISTICI	
			Edificio su percorso ad andito				Indice fondiario	mc/mq
			Edificio in linea				Rapporto copertura	mq/mq
			Edificio arretrato dal percorso				NOTE	
			Edificio isolato nel lotto					
			Edificio specialistico					
			Lotto non edificato					
PROPRIETA'			DESTINAZIONE AREA SCOPERTA			CRITICITA'		
Privata			Cortile	x		C.A.-Criticità Architettonica		
Pubblica			Giardino			Articolazione di sopraelevazioni di volumi su precedenti corpi originari che ha determinato una condizione non consona al tipo edilizio.

V.T.I.	A2 - "Corte antistante" - accesso da nord - posizione seriale ai fini del progetto di ricostruzione:
C.I.M.A.	CLASSE "4" - RISTRUTTURAZIONE EDILIZIA CLASSE "7" - DEMOLIZIONE PER RICOSTRUZIONE TIPOLOGICA per localizzare il nuovo edificio sul filo strada.
TUTELA SPECIFICA	
PRESCRIZIONI	Per la ristrutturazione: Pa) - Adeguamento formale delle coperture. Pb) - Sostituzione manto di copertura in lastre di fibrocemento o manti di copertura similari. Pc) - Adeguamento dimensionale o formale delle aperture dei corpi di fabbrica. Pd) - Sostituzione infissi in alluminio o altri tipi non coerenti; Pe) - Eliminazione di terrazze e/o balconi o pensiline e di scale esterne. Pl) - Sostituzione di cancelli d'ingresso alla corte.
INDICAZIONI	- Ia - Realizzazione/ adeguamento di una copertura sul portale d'ingresso.

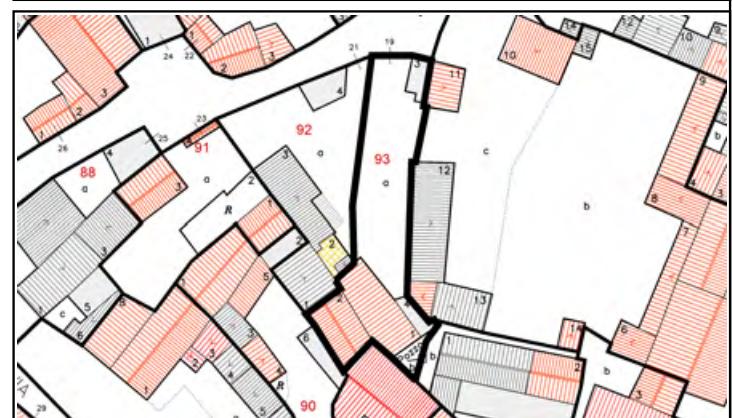
PLANIMETRIA DELLE COPERTURE - con indicazione dei volumi elementari (v.e.)

CRITICITA'	
C.A.-Criticità Architettonica

V.T.I.	A2 - "Corte antistante" - accesso da nord - posizione seriale
C.I.M.A.	CLASSE "4" - RISTRUTTURAZIONE EDILIZIA CLASSE "5" - INCREMENTO TIPOLOGICO (Ampliamento) con demolizione come da elaborato grafico
TUTELA SPECIFICA	Pozzo in comune con l'unità edilizia 96
PRESCRIZIONI	<p>Pa) - Adeguamento formale delle coperture. Pc) - Adeguamento dimensionale o formale delle aperture dei corpi di fabbrica. Pd) - Sostituzione infissi in alluminio o altri tipi non coerenti; Pg) - Eliminazione delle superfetazioni (corpi interni alle corti). Pl) - Sostituzione di cancelli d'ingresso alla corte.</p>
INDICAZIONI	<p>- la - Realizzazione/ adeguamento di una copertura sul portale d'ingresso.</p> <p>Sarebbe auspicabile una ridefinizione del confine con l'UE 98 per acquisire il piccolo vano d'angolo e ricavare uno spazio adeguato antistante la casa per garantire una migliore aerilluminazione dei vani.</p>

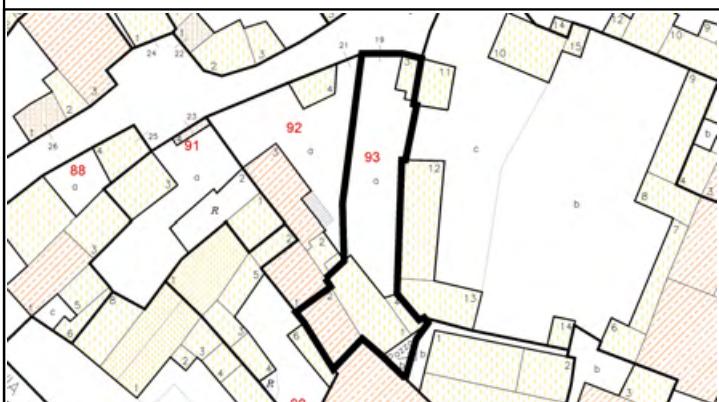
PLANOVOLUMETRICO DI RILIEVO

CONSISTENZA EDILIZIA	
Sup. del lotto	mq 282
Superficie coperta	mq 107
Volume edificato	mc 483
PARAMETRI URBANISTICI	
Indice fondiario	mc/mq 1,72
Rapporto copertura	mq/mq 0,38

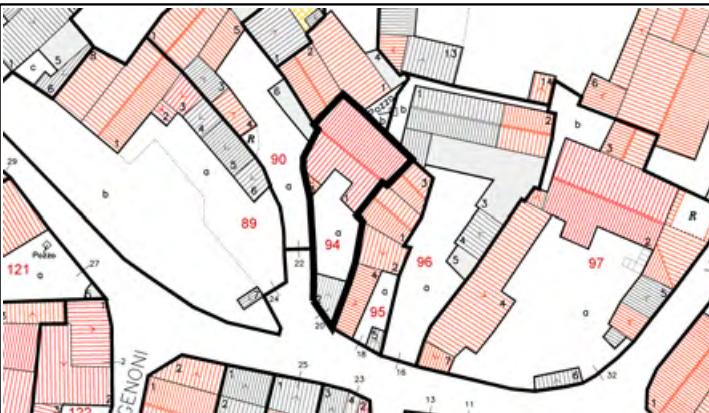
PLANIMETRIA DELLE COPERTURE - con indicazione dei volumi elementari (v.e.)

UNITA' EDILIZIA	DATA O EPOCA DI IMPIANTO		TIPOLOGIA EDILIZIA		RILEVANZA PAESAGGISTICA-URBANA		CONSISTENZA EDILIZIA							
	Documentata		Casa corte	x			Sup. del lotto	mq 163						
	Ambito urbano Catasto De Candia 1843	x	Casa corte padronale				Superficie coperta	mq 108						
	Presente al catasto di impianto primi '900	x	Casa corte con palazzotto su percorso				Volume edificato	mc 647						
	Presente al catasto metà '900		Palazzo											
	Successiva al 1950		Villa storica											
			Edificio su percorso ad andito											
			Edificio in linea											
			Edificio arretrato dal percorso											
			Edificio isolato nel lotto											
			Edificio specialistico											
			Lotto non edificato											
PROPRIETA'		DESTINAZIONE D'USO FABBRICATI		DESTINAZIONE AREA SCOPERTA		RILEVANZE ARCHITETTONICHE		PARAMETRI URBANISTICI						
Privata		Residenziale		Cortile		C.T.-Criticità Tipologica		Indice fondiario mc/mq 3,96

Pubblica		Artigianale commerciale uffici		Giardino		C.V.-Criticità Volumetrica		Rapporto copertura mq/mq 0,66						
Enti privati		Magazzino deposito		Orto		Edificio ricostruito in tempi recenti in totale contrasto tipologico e volumetrico.								
Enti religiosi		Servizio pubblico		Parcheggio										
Culto		Incolto												
CRITICITA'														
C.T.-Criticità Tipologica														
C.V.-Criticità Volumetrica														
Edificio ricostruito in tempi recenti in totale contrasto tipologico e volumetrico.														
NOTE

Proprietà	Zara Anna Maria	Area/zona omogenea	unica					
		Indice medio di zona	2,32					
PLANOVOLUMETRICO DI RILIEVO								
PROFILO DI STATO ATTUALE		PROFILO DI PROGETTO						
DATI DI PROGETTO								
V.T.I.	A2 - "Corte antistante" - accesso da sud - posizione seriale							
C.I.M.A.	<p>INTERVENTO COMPLETAMENTE SBAGLIATO SOTTO IL PROFILO TIPOLOGICO-FORMALE E DI FORTE IMPATTO PAESAGGISTICO CHE NECESSITEREBBE DI UN CONSISTENTE INTERVENTO DI MITIGAZIONE.</p> <p>CLASSE "4" - Ristrutturazione edilizia CLASSE "5" - Incremento tipologico (Ampliamento) con decremento volumetrico come da elaborato grafico CLASSE "7" - Demolizione per ricostruzione tipologica</p>							
TUTELA SPECIFICA								
PRESCRIZIONI	<p>DECREMENTO VOLUMETRICO DI RICONVERSIONE. Pa) - Adeguamento formale delle coperture. Pc) - Adeguamento dimensionale o formale delle aperture dei corpi di fabbrica. Pd) - Sostituzione infissi in alluminio o altri tipi non coerenti; Pg) - Eliminazione delle superfetazioni (corpi interni alle corti). Pl) - Sostituzione di cancelli d'ingresso alla corte.</p>

INDICAZIONI	<ul style="list-style-type: none"> - la - Realizzazione/ adeguamento di una copertura sul portale d'ingresso. 							
NOTE								
MONITORAGGIO E GESTIONE								
DATA E TIPOLOGIA PRECEDENTI INTERVENTI EDILIZI		FINANZIAMENTI PUBBLICI						
Data	Tipologia intervento	Importo	Legge di finanziamento					
data rilevamento: Novembre 2009			Pagina 2/3

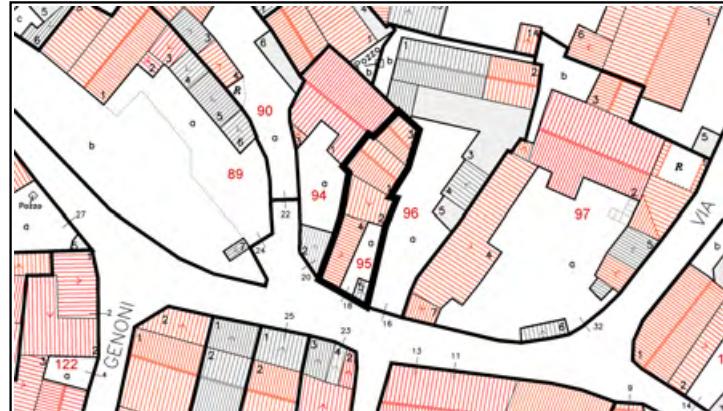
PLANIMETRIA DELLE COPERTURE - con indicazione dei volumi elementari (v.e.)

UNITA' EDILIZIA	DATA O EPOCA DI IMPIANTO	TIPOLOGIA EDILIZIA	RILEVANZA PAESAGGISTICA-URBANA	CONSISTENZA EDILIZIA
	Documentata	Casa corte		Sup. del lotto mq 121
	Ambito urbano Catasto De Candia 1843	Casa corte padronale		Superficie coperta mq 100
	Presente al catasto di impianto primi '900	Casa corte con palazzotto su percorso		Volume edificato mc 349
	Presente al catasto metà '900	Palazzo		
	Successiva al 1950	Villa storica		
		Edificio su percorso ad andito		
		Edificio in linea		
		Edificio arretrato dal percorso		
		Edificio isolato nel lotto		
		Edificio specialistico		
		Lotto non edificato		
	PROPRIETA'		RILEVANZE ARCHITETTONICHE	PARAMETRI URBANISTICI
	Privata			Indice fondiario mc/mq 2,87
	Pubblica			Rapporto copertura mq/mq 0,82
	Enti privati			
	Enti religiosi			
	DESTINAZIONE D'USO FABBRICATI	DESTINAZIONE AREA SCOPERTA	CRITICITA'	NOTE
	Residenziale	Cortile		Stato d'uso e di degrado.
	Artigianale commerciale uffici	Giardino

V.T.I.	A2 - Corte antistante
C.I.M.A.	CLASSE "3" - Restauro e risanamento conservativo per i v.e. 1, 2 e 3 CLASSE "4" - Ristrutturazione edilizia per il v.e. 4 CLASSE "5" - Incremento tipologico (Ampliamento)
TUTELA SPECIFICA	
PRESCRIZIONI	Pa) - Adeguamento formale delle coperture. Pb) - Sostituzione manto di copertura in lastre di fibrocemento o manti di copertura similari. Pc) - Adeguamento dimensionale o formale delle aperture dei corpi di fabbrica. Pg) - Eliminazione delle superfetazioni (corpi interni alle corti). Pl) - Sostituzione di cancelli d'ingresso alla corte.
INDICAZIONI	Derivata da frazionamento dell'UE 94 con la quale non ha più coerenza di caratteri e utilità di riaccorpamento, che invece sarebbe più produttivo con l'UE 96. - Ib - Favorire l'accorpamento o la ridefinizione dei confini con l'unità adiacente . - Ia - Realizzazione/ adeguamento di una copertura sul portale d'ingresso.

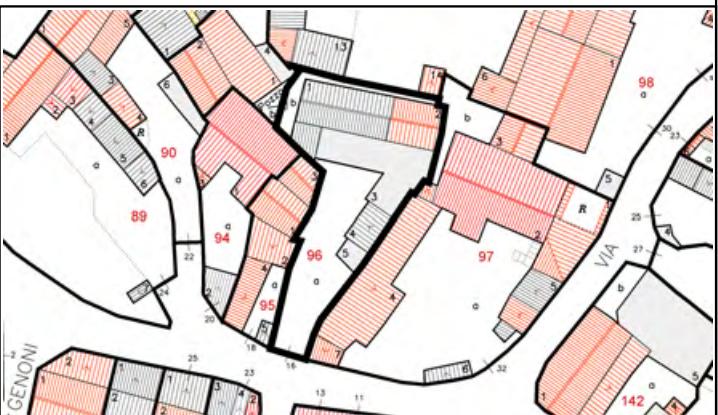
PLANIMETRIA DELLE COPERTURE - con indicazione dei volumi elementari (v.e.)

UNITA' EDILIZIA	DATA O EPOCA DI IMPIANTO	TIPOLOGIA EDILIZIA	RILEVANZA PAESAGGISTICA-URBANA	CONSISTENZA EDILIZIA
	Documentata	Casa corte		Sup. del lotto mq 353
	Ambito urbano Catasto De Candia 1843	Casa corte padronale		Superficie coperta mq 195
	Presente al catasto di impianto primi '900	Casa corte con palazzotto su percorso		Volume edificato mc 681
	Presente al catasto metà '900	Palazzo		
	Successiva al 1950	Villa storica		
		Edificio su percorso ad andito		
		Edificio in linea		
		Edificio arretrato dal percorso		
		Edificio isolato nel lotto		
		Edificio specialistico		
		Lotto non edificato		
	PROPRIETA'	RILEVANZE ARCHITETTONICHE	PARAMETRI URBANISTICI	NOTE
	Privata		Indice fondiario mc/mq 1,93	
	Pubblica		Rapporto copertura mq/mq 0,55	
	Enti privati			
	Enti religiosi			
	DESTINAZIONE D'USO FABBRICATI	CRITICITA'		
	Residenziale	C.A.-Criticità Architettonica		
	Artigianale commerciale uffici	C.T.-Criticità Tipologica

Magazzino deposito	Loggiato recente non conforme alla tipicità del luogo e del contesto.		
	Servizio pubblico			
	Culto

V.T.I.	A2 - "Corte antistante" - accesso da sud - posizione seriale
C.I.M.A.	CLASSE "4" - Ristrutturazione edilizia CLASSE "5" - Incremento tipologico (Ampliamento)
TUTELA SPECIFICA	Pozzo in comune con l'unità edilizia 93. Sul canale di raccolta delle acque sul retro del corpo principale.
PRESCRIZIONI	Pa) - Adeguamento formale delle coperture. Pb) - Sostituzione manto di copertura in lastre di fibrocemento o manti di copertura similari. Pc) - Adeguamento dimensionale o formale delle aperture dei corpi di fabbrica. Pl) - Sostituzione di cancelli d'ingresso alla corte.
INDICAZIONI	- la - Realizzazione/ adeguamento di una copertura sul portale d'ingresso.

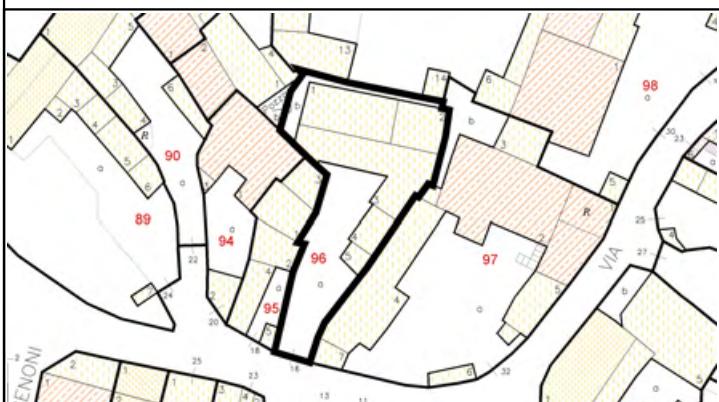
PLANOVOLUMETRICO DI RILIEVO

livello 1	livello 1,5	livello 2	livello 2,5	livello 3	livello 3,5	livello 4	livello 5	livello 6	livello 7	livello 8	demolizioni	portale
-----------	-------------	-----------	-------------	-----------	-------------	-----------	-----------	-----------	-----------	-----------	-------------	---------

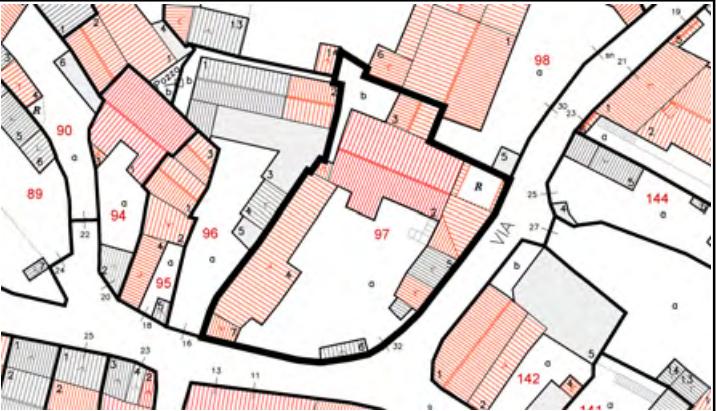
PLANIMETRIA DELLE COPERTURE - con indicazione dei volumi elementari (v.e.)

UNITA' EDILIZIA	DATA O EPOCA DI IMPIANTO	TIPOLOGIA EDILIZIA	RILEVANZA PAESAGGISTICA-URBANA	CONSISTENZA EDILIZIA
	Documentata	Casa corte		Sup. del lotto mq 655
	Ambito urbano Catasto De Candia 1843	Casa corte padronale		Superficie coperta mq 362
	Presente al catasto di impianto primi '900	Casa corte con palazzotto su percorso		Volume edificato mc 1823
	Presente al catasto metà '900	Palazzo		
	Successiva al 1950	Villa storica		
		Edificio su percorso ad andito		
		Edificio in linea		
		Edificio arretrato dal percorso		
		Edificio isolato nel lotto		
		Edificio specialistico		
		Lotto non edificato		
	PROPRIETA'		RILEVANZE ARCHITETTONICHE	PARAMETRI URBANISTICI
	Privata			Indice fondiario mc/mq 2,78
	Pubblica			Rapporto copertura mq/mq 0,55
	Enti privati			
	Enti religiosi			
	DESTINAZIONE D'USO FABBRICATI	DESTINAZIONE AREA SCOPERTA	CRITICITA'	NOTE
	Residenziale	Cortile		Interessante sopraelevazione che riproduce il loggiato con funzione distributiva anche al piano primo. Unico esempio riscontrato ma non in contrasto con processo tipologico.

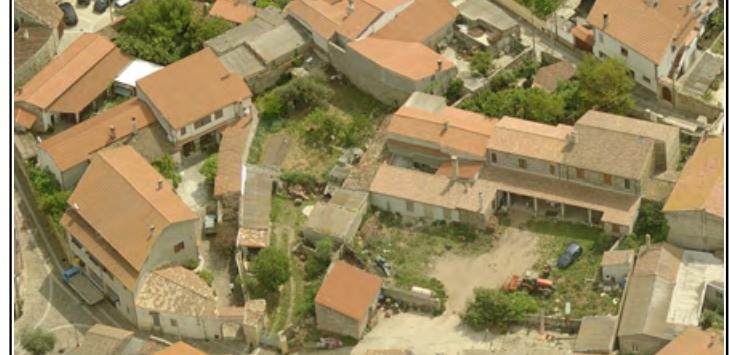
FOTO SIGNIFICATIVA

NOTE	
C.A.-Criticità Architettonica	Grande proprietà composta da edifici residenziali con accesso dalla via Sant'Anna e da grande area libera destinata all'attività agricola con accesso dalla via San Giacomo.
C.T.-Criticità Tipologica	
Ampliamento non coerente al piano primo.

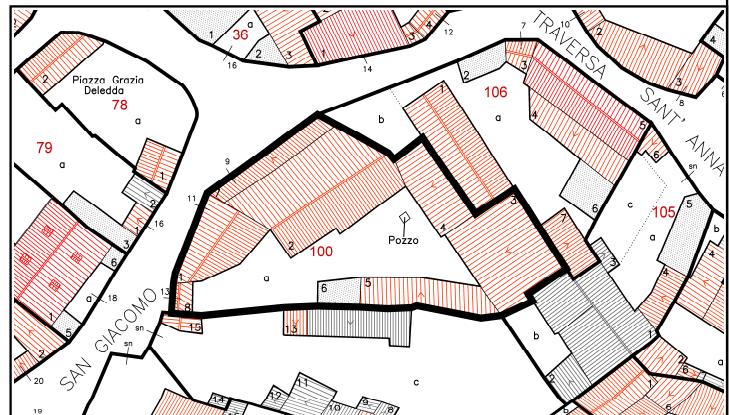
PLANIMETRIA DELLE COPERTURE - con indicazione dei volumi elementari (v.e.)

RILEVANZA PAESAGGISTICA-URBANA	
Rilevanza urbana	
RILEVANZE ARCHITETTONICHE	
Archi loggiati in pietra.

CRITICITA'	
C.A.-Criticità Architettonica	
C.T.-Criticità Tipologica	
C.V.-Criticità Volumetrica

V.T.I.	A2 - Corte antistante C2 - Edificio in linea
C.I.M.A.	CLASSE "4" - Ristrutturazione edilizia con decremento volumetrico ve 3 come da elaborato grafico.
TUTELA SPECIFICA	Sul loggiato
PRESCRIZIONI	<p>Pa) - Adeguamento formale delle coperture. (eliminazione degli aggetti e della discontinuità di falda)</p> <p>Pc) - Adeguamento dimensionale o formale delle aperture dei corpi di fabbrica.</p> <p>Pf) - Realizzazione o rifacimento d'intonaci e/o tinteggiature</p> <p>Pd) - Sostituzione infissi in alluminio o altri tipi non coerenti;</p> <p>Pe) - Eliminazione di terrazze e/o balconi o pensiline e di scale esterne.</p> <p>Pg) - Eliminazione delle superfetazioni (corpi interni alle corti).</p>
INDICAZIONI	<ul style="list-style-type: none"> - Id - Comporre architettonicamente i prospetti - eliminando le aperture di grande dimensione integrandole con soluzioni più murarie entro un disegno ordinato. - le - Sostituzione degli infissi di chiusura del loggiato

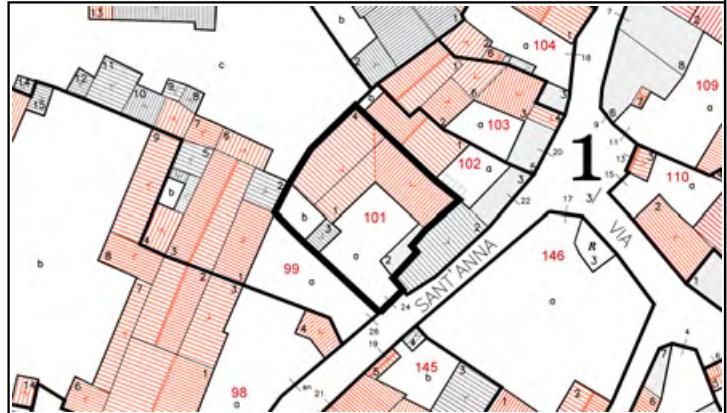
PLANIMETRIA DELLE COPERTURE - con indicazione dei volumi elementari (v.e.)

UNITA' EDILIZIA	DATA O EPOCA DI IMPIANTO		TIPOLOGIA EDILIZIA		RILEVANZA PAESAGGISTICA-URBANA		CONSISTENZA EDILIZIA	
	Documentata		Casa corte	x			Sup. del lotto	mq 262
	Ambito urbano Catasto De Candia 1843	x	Casa corte padronale				Superficie coperta	mq 154
	Presente al catasto di impianto primi '900	x	Casa corte con palazzotto su percorso				Volume edificato	mc 596
	Presente al catasto metà '900		Palazzo					
	Successiva al 1950		Villa storica					
			Edificio su percorso ad andito					
			Edificio in linea					
			Edificio arretrato dal percorso					
			Edificio isolato nel lotto					
			Edificio specialistico					
			Lotto non edificato					
PROPRIETA'		DESTINAZIONE D'USO FABBRICATI		DESTINAZIONE AREA SCOPERTA		RILEVANZE ARCHITETTONICHE		PARAMETRI URBANISTICI
Privata		Residenziale		Cortile		C.A.-Criticità Architettonica		Indice fondiario mc/mq 2,28
Pubblica		Artigianale commerciale uffici		Giardino		Coperture a falda unica anche sul corpo principale.		Rapporto copertura mq/mq 0,59

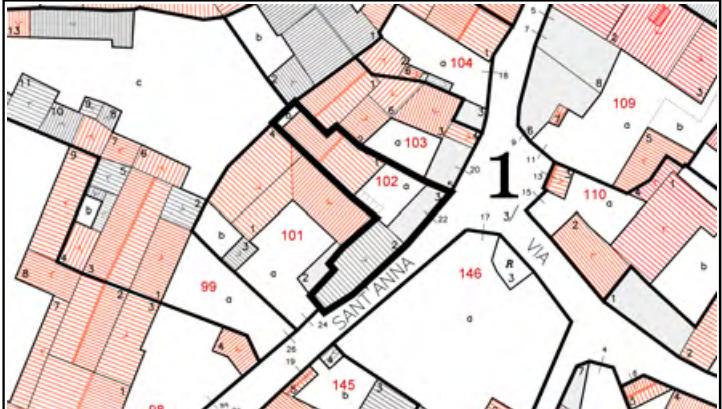
PLANIMETRIA DELLE COPERTURE - con indicazione dei volumi elementari (v.e.)

UNITA' EDILIZIA	DATA O EPOCA DI IMPIANTO		TIPOLOGIA EDILIZIA		RILEVANZA PAESAGGISTICA-URBANA		CONSISTENZA EDILIZIA	
	Documentata		Casa corte	x			Sup. del lotto	mq 162
	Ambito urbano Catasto De Candia 1843	x	Casa corte padronale				Superficie coperta	mq 124
	Presente al catasto di impianto primi '900	x	Casa corte con palazzotto su percorso				Volume edificato	mc 591
	Presente al catasto metà '900		Palazzo					
	Successiva al 1950		Villa storica					
	Successiva al 1950		Edificio su percorso ad andito					
			Edificio in linea					
			Edificio arretrato dal percorso					
			Edificio isolato nel lotto					
			Edificio specialistico					
			Lotto non edificato					
PROPRIETA'		DESTINAZIONE D'USO FABBRICATI		DESTINAZIONE AREA SCOPERTA		RILEVANZE ARCHITETTONICHE		PARAMETRI URBANISTICI
		Residenziale	x	Cortile	x		Indice fondiario	mc/mq 3,64
		Artigianale commerciale uffici		Giardino			Rapporto copertura	mq/mq 0,77

Magazzino deposito	x	Orto				
		Servizio pubblico		Parcheggio				
		Culto		Incolto				
CRITICITA'								
C.A.-Criticità Architettonica C.V.-Criticità Volumetrica Ristrutturazione e sopraelevazione incompatibile.								
NOTE

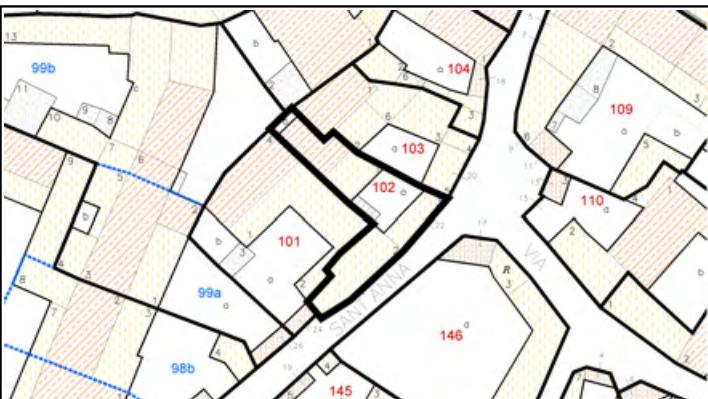
PLANOVOLUMETRICO DI PROGETTO

V.T.I.	A1 - "Corte doppia" - accesso da sud
C.I.M.A.	CLASSE "4" - RISTRUTTURAZIONE EDILIZIA con decremento volumetrico e demolizione come da elaborato grafico
TUTELA SPECIFICA	
PRESCRIZIONI	<p>Pa) - Adeguamento formale delle coperture. Pb) - Sostituzione manto di copertura in lastre di fibrocemento o manti di copertura similari. Pc) - Adeguamento dimensionale o formale delle aperture dei corpi di fabbrica. Pd) - Sostituzione infissi in alluminio o altri tipi non coerenti; Pe) - Eliminazione di terrazze e/o balconi o pensiline e di scale esterne. Pf) - Realizzazione o rifacimento d'intonaci e/o tinteggiature. Pg) - Eliminazione delle superfetazioni (corpi interni alle corti).</p>
INDICAZIONI

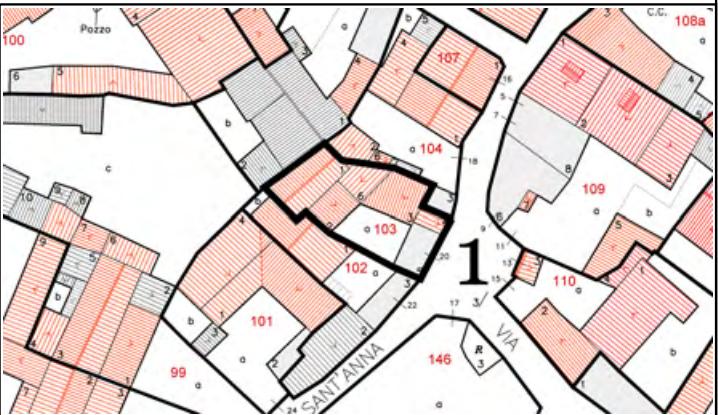
PLANIMETRIA DELLE COPERTURE - con indicazione dei volumi elementari (v.e.)

UNITA' EDILIZIA	DATA O EPOCA DI IMPIANTO	TIPOLOGIA EDILIZIA	RILEVANZA PAESAGGISTICA-URBANA	CONSISTENZA EDILIZIA
	Documentata	Casa corte		Sup. del lotto mq 173
	Ambito urbano Catasto De Candia 1843	Casa corte padronale		Superficie coperta mq 137
	Presente al catasto di impianto primi '900	Casa corte con palazzotto su percorso		Volume edificato mc 604
	Presente al catasto metà '900	Palazzo		
	Successiva al 1950	Villa storica		
		Edificio su percorso ad andito		
		Edificio in linea		
		Edificio arretrato dal percorso		
		Edificio isolato nel lotto		
		Edificio specialistico		
		Lotto non edificato		
	PROPRIETA'		RILEVANZE ARCHITETTONICHE	PARAMETRI URBANISTICI
	Privata		Murale sulla via Sant'Anna.	Indice fondiario mc/mq 3,49
	Pubblica			Rapporto copertura mq/mq 0,79
	Enti privati			
	Enti religiosi			
	DESTINAZIONE D'USO FABBRICATI	DESTINAZIONE AREA SCOPERTA	CRITICITA'	NOTE
	Residenziale	Cortile	C.A.-Criticità Architettonica

Artigianale commerciale uffici	Giardino	Intervento di ristrutturazione con soluzione di copertura inadeguati.	
	Magazzino deposito	Orto		
	Servizio pubblico	Parcheggio		
	Culto	Incolto

V.T.I.	A2 - "Corte antistante" - accesso da sud - posizione seriale
C.I.M.A.	CLASSE "4" - RISTRUTTURAZIONE EDILIZIA
TUTELA SPECIFICA	Sul murale
PRESCRIZIONI	<p>Pa) - Adeguamento formale delle coperture. Pc) - Adeguamento dimensionale o formale delle aperture dei corpi di fabbrica. Pd) - Sostituzione infissi in alluminio o altri tipi non coerenti;</p>
INDICAZIONI	- Ie - Sostituzione degli infissi di chiusura del loggiato

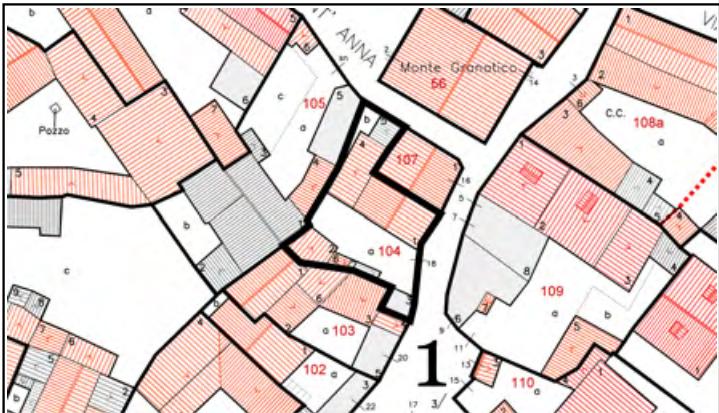
PLANIMETRIA DELLE COPERTURE - con indicazione dei volumi elementari (v.e.)

UNITA' EDILIZIA	DATA O EPOCA DI IMPIANTO		TIPOLOGIA EDILIZIA		RILEVANZA PAESAGGISTICA-URBANA		CONSISTENZA EDILIZIA	
	Documentata		Casa corte		Rilevanza urbana		Sup. del lotto	mq
	Ambito urbano Catasto De Candia 1843	x	Casa corte padronale				Superficie coperta	mq
	Presente al catasto di impianto primi '900	x	Casa corte con palazzotto su percorso	x			Volume edificato	mc
	Presente al catasto metà '900		Palazzo					551
	Successiva al 1950		Villa storica				PARAMETRI URBANISTICI	
			Edificio su percorso ad andito				Indice fondiario	mc/mq
			Edificio in linea				Rapporto copertura	mq/mq
			Edificio arretrato dal percorso					0,60
			Edificio isolato nel lotto				NOTE	
PROPRIETA'			Edificio specialistico					
Privata	x		Lotto non edificato					
Pubblica								
Enti privati								
Enti religiosi								
DESTINAZIONE D'USO FABBRICATI			DESTINAZIONE AREA SCOPERTA		CRITICITA'			
Residenziale	x		Cortile	x	Soluzione della copertura non corretta ma ormai storizzata.

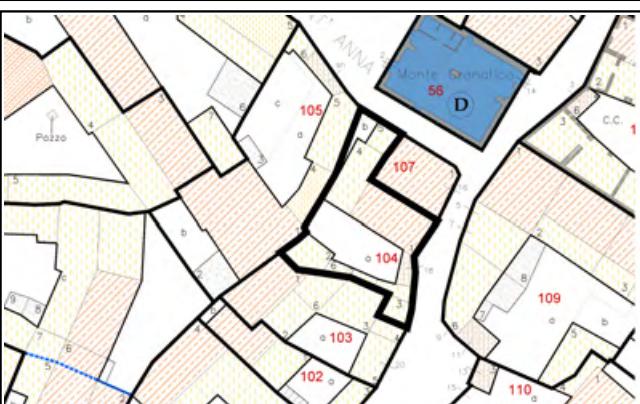
PLANOVOLUMETRICO DI PROGETTO

V.T.I.	B1 - Palazzo a corpo semplice, Palazzotto
C.I.M.A.	CLASSE "4" - Ristrutturazione edilizia CLASSE "5" - Incremento tipologico (Ampliamento)
TUTELA SPECIFICA	
PRESCRIZIONI	Pa) - Adeguamento formale delle coperture. (degli annessi) Pi) - Sostituzione di cancelli d'ingresso alla corte.
INDICAZIONI	- Ia - Realizzazione/ adeguamento di una copertura sul portale d'ingresso.

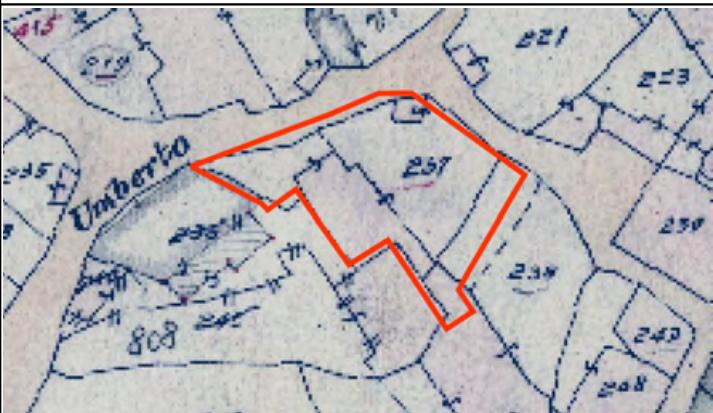
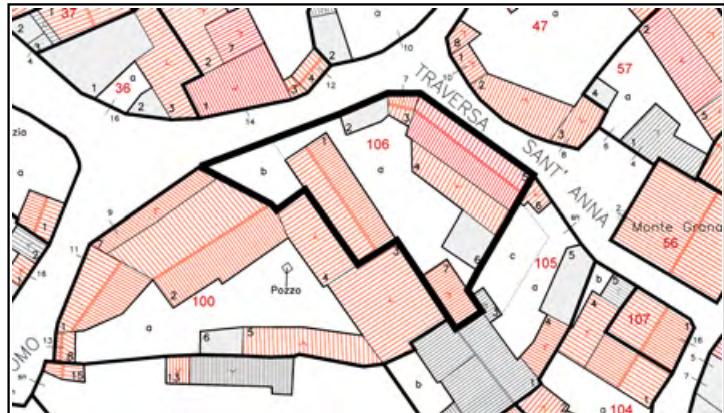
PLANIMETRIA DELLE COPERTURE - con indicazione dei volumi elementari (v.e.)

PLANIMETRIA CATASTALE - foglio 2A mapp. 237, 238 parte

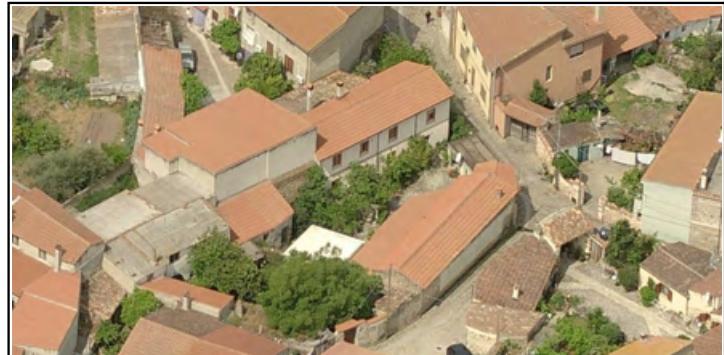
FOTO SIGNIFICATIVA

UNITÀ EDILIZIA	DATA O EPOCA DI IMPIANTO		TIPOLOGIA EDILIZIA		RILEVANZA PAESAGGISTICA-URBANA		CONSISTENZA EDILIZIA	
	Documentata		Casa corte	x			Sup. del lotto	mq
	Ambito urbano Catasto De Candia 1843	x	Casa corte padronale				Superficie coperta	mq
	Presente al catasto di impianto primi '900	x	Casa corte con palazzotto su percorso				Volume edificato	mc
	Presente al catasto metà '900		Palazzo					1307
	Successiva al 1950		Villa storica				PARAMETRI URBANISTICI	
	PROPRIETÀ		Edificio su percorso ad andito				Indice fondiario	mc/mq
	Privata	x	Edificio in linea				Rapporto copertura	mq/mq
	Pubblica		Edificio arretrato dal percorso					0,59
	Enti privati		Edificio isolato nel lotto			NOTE		
	Enti religiosi		Edificio specialistico					
DESTINAZIONE D'USO FABBRICATI			DESTINAZIONE AREA SCOPERTA		CRITICITA'			
Residenziale	x		Cortile	x				
Artigianale commerciale uffici			Giardino					
Magazzino deposito	x		Orto
