SCHEDA DI INDAGINE DEL PATRIMONIO EDILIZIO

UNITA' EDILIZIA n. 24a

Proprietà Frailis Silvio

Indirizzo Via Nazario Sauro

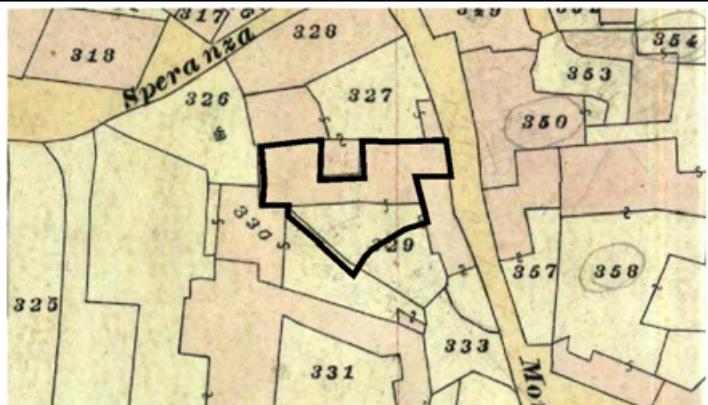
PLANIMETRIA CATASTALE - foglio 8 Alleg. A mapp. 1504

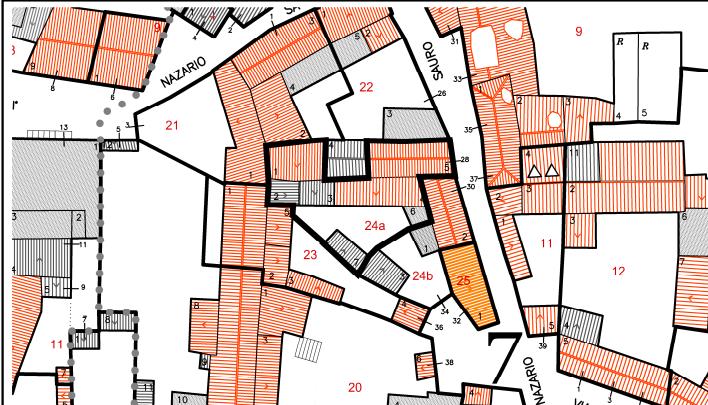
PLANIMETRIA DELLE COPERTURE - con indicazione dei volumi elementari (v.e.)

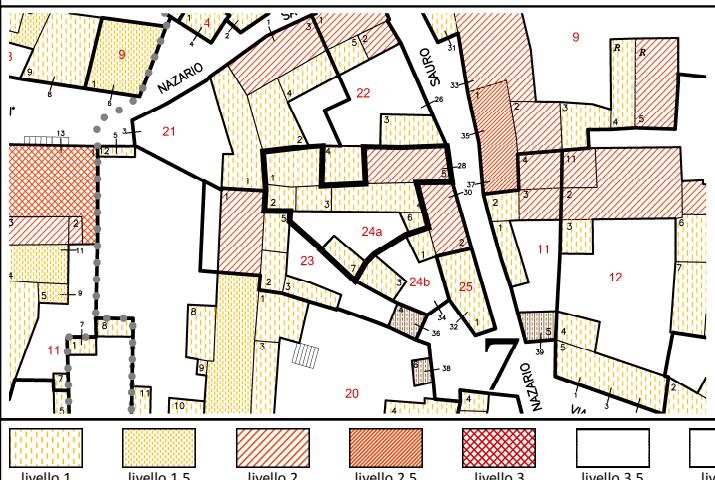
PLANOVOLUMETRICO DI RILIEVO

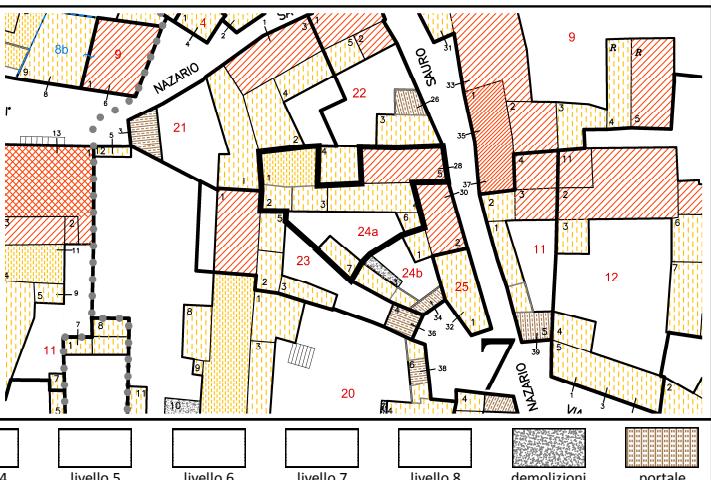
PLANOVOLUMETRICO DI PROGETTO

V.T.I.	A2 - Corte antistante
C.I.M.A.	<p>CLASSE "4" - Ristrutturazione edilizia - R2 Conservativa / Funzionale (v.e. 4 e 5)</p> <p>CLASSE "4" - Ristrutturazione edilizia - R3 Integrale (v.e. 2, 3, 6 e 7)</p> <p>CLASSE "5" - Incremento tipologico (Ampliamento) (v.e. 1)</p>
TUTELA SPECIFICA	Vincolo sull'arco d'ingresso in pietra.
PRESCRIZIONI	<p><i>Pa) - Adeguamento formale delle coperture.</i></p> <p><i>Pb) - Sostituzione manto di copertura in lastre di fibrocemento o manti di copertura similari.</i></p> <p><i>Pd) - Sostituzione infissi in alluminio o altri tipi non coerenti;</i></p>
INDICAZIONI

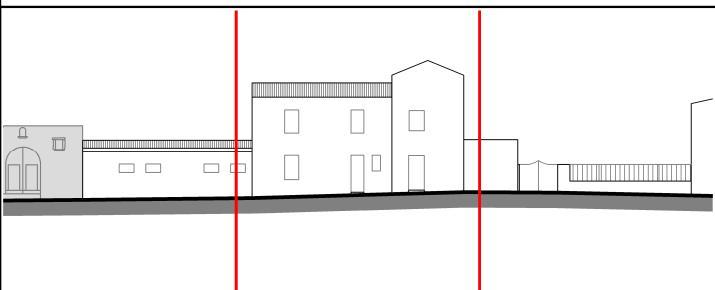
PROFILO VIARIO DI STATO ATTUALE

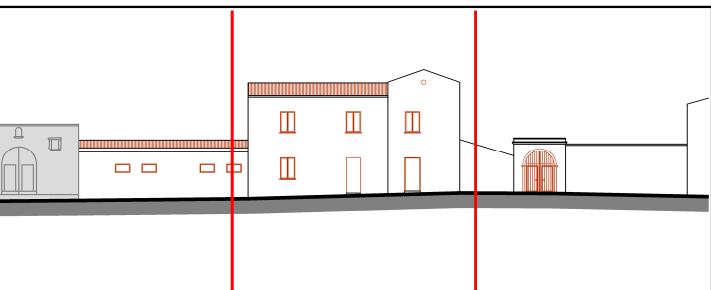
PROFILO VIARIO DI PROGETTO
