SCHEDA DI INDAGINE DEL PATRIMONIO EDILIZIO

Proprietà	Fadda Abramo
Indirizzo	Viale Umberto I° n. 50

UNITA' EDILIZIA n. 8

**SCHEDA DI INDAGINE DEL PATRIMONIO PER IL CENTRO STORICO**

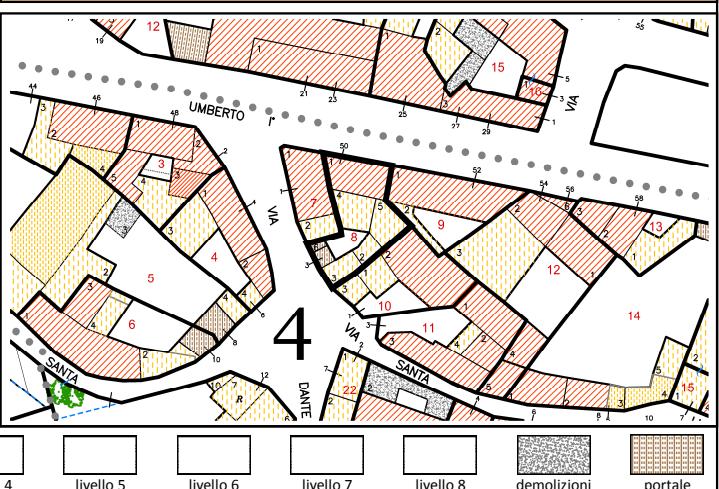
PLANOVOLUMETRICO DI PROGETTO

C.I.M.A. CLASSE "4" - Ristrutturazione edilizia - R2 Conservativa / Funzionale  
CLASSE "5" - Incremento tipologico (Ampliamento) (portale d'ingresso)
