Comune di Barumini PIANO PARTICOLAREGGIATO PER IL CENTRO STORICO		COMPARTO n. 4	
INDICAZIONI DI PIANO		UNITA' EDILIZIA n. 24	
Proprietà	Sorelle Orgiu	Area/zona omogenea	Unica
		Indice medio di zona	2,56
PLANOVOLUMETRICO DI RILIEVO		PLANOVOLUMETRICO DI PROGETTO

SCHEDA DI INDAGINE DEL PATRIMONIO PER IL CENTRO STORICO

UNITA' EDILIZIA n. 24

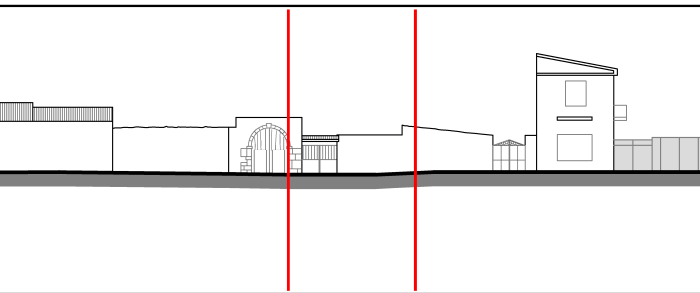
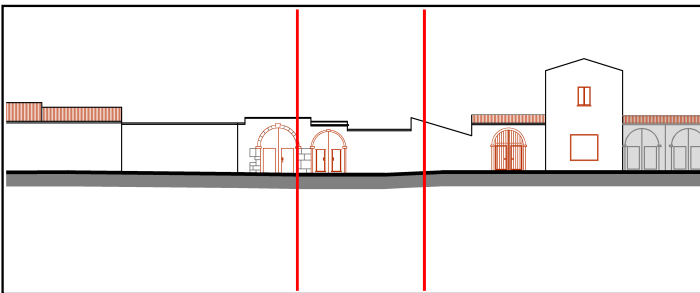
PROFILO VIARIO DI STATO ATTUALE		PROFILO VIARIO DI PROGETTO
