RISTRUTTURAZIONE E MESSA IN SICUREZZA CHIESA SANTA MARIA DEL MARE PROGETTO di COMPLETAMENTO

PROGETTO DEFINITIVO ESECUTIVO

Stato attuale: pianta della chiesa e del sagrato, prospetti, sezioni e documentazione fotografica **B.2**

Maggio 2020

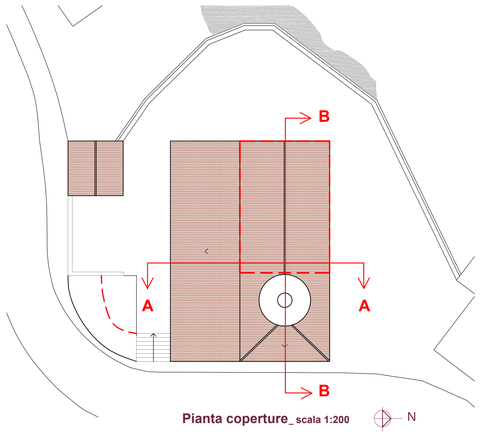
Pianta coperture_ scala 1:200

Copertura navata in latero-cemento pericolante, interessata da intervento di rimozione e rifacimento con orditura in legno e manto di copertura in coppi di laterizio
