INTERVENTI DI MESSA IN SICUREZZA, RIFACIMENTO DEL SOLAIO E CONSOLIDAMENTO DI UNA VOLTA IN PROSSIMITA' DELL'USCITA DI EMERGENZA DEL LICEO JACOPONE DA TODI (EX LICEO SCIENTIFICO D.BRAMANTE) IN VIA ROMA E VIA DEL MERCATO VECCHIO.

PROGETTO ESECUTIVO

TAVOLA R 02	STATO ATTUALE PIANTE	SCALA 1:50
EMISSIONE 29.06.2021	REVISIONE	DISEGNATORE:
		Controllato
		Approvato

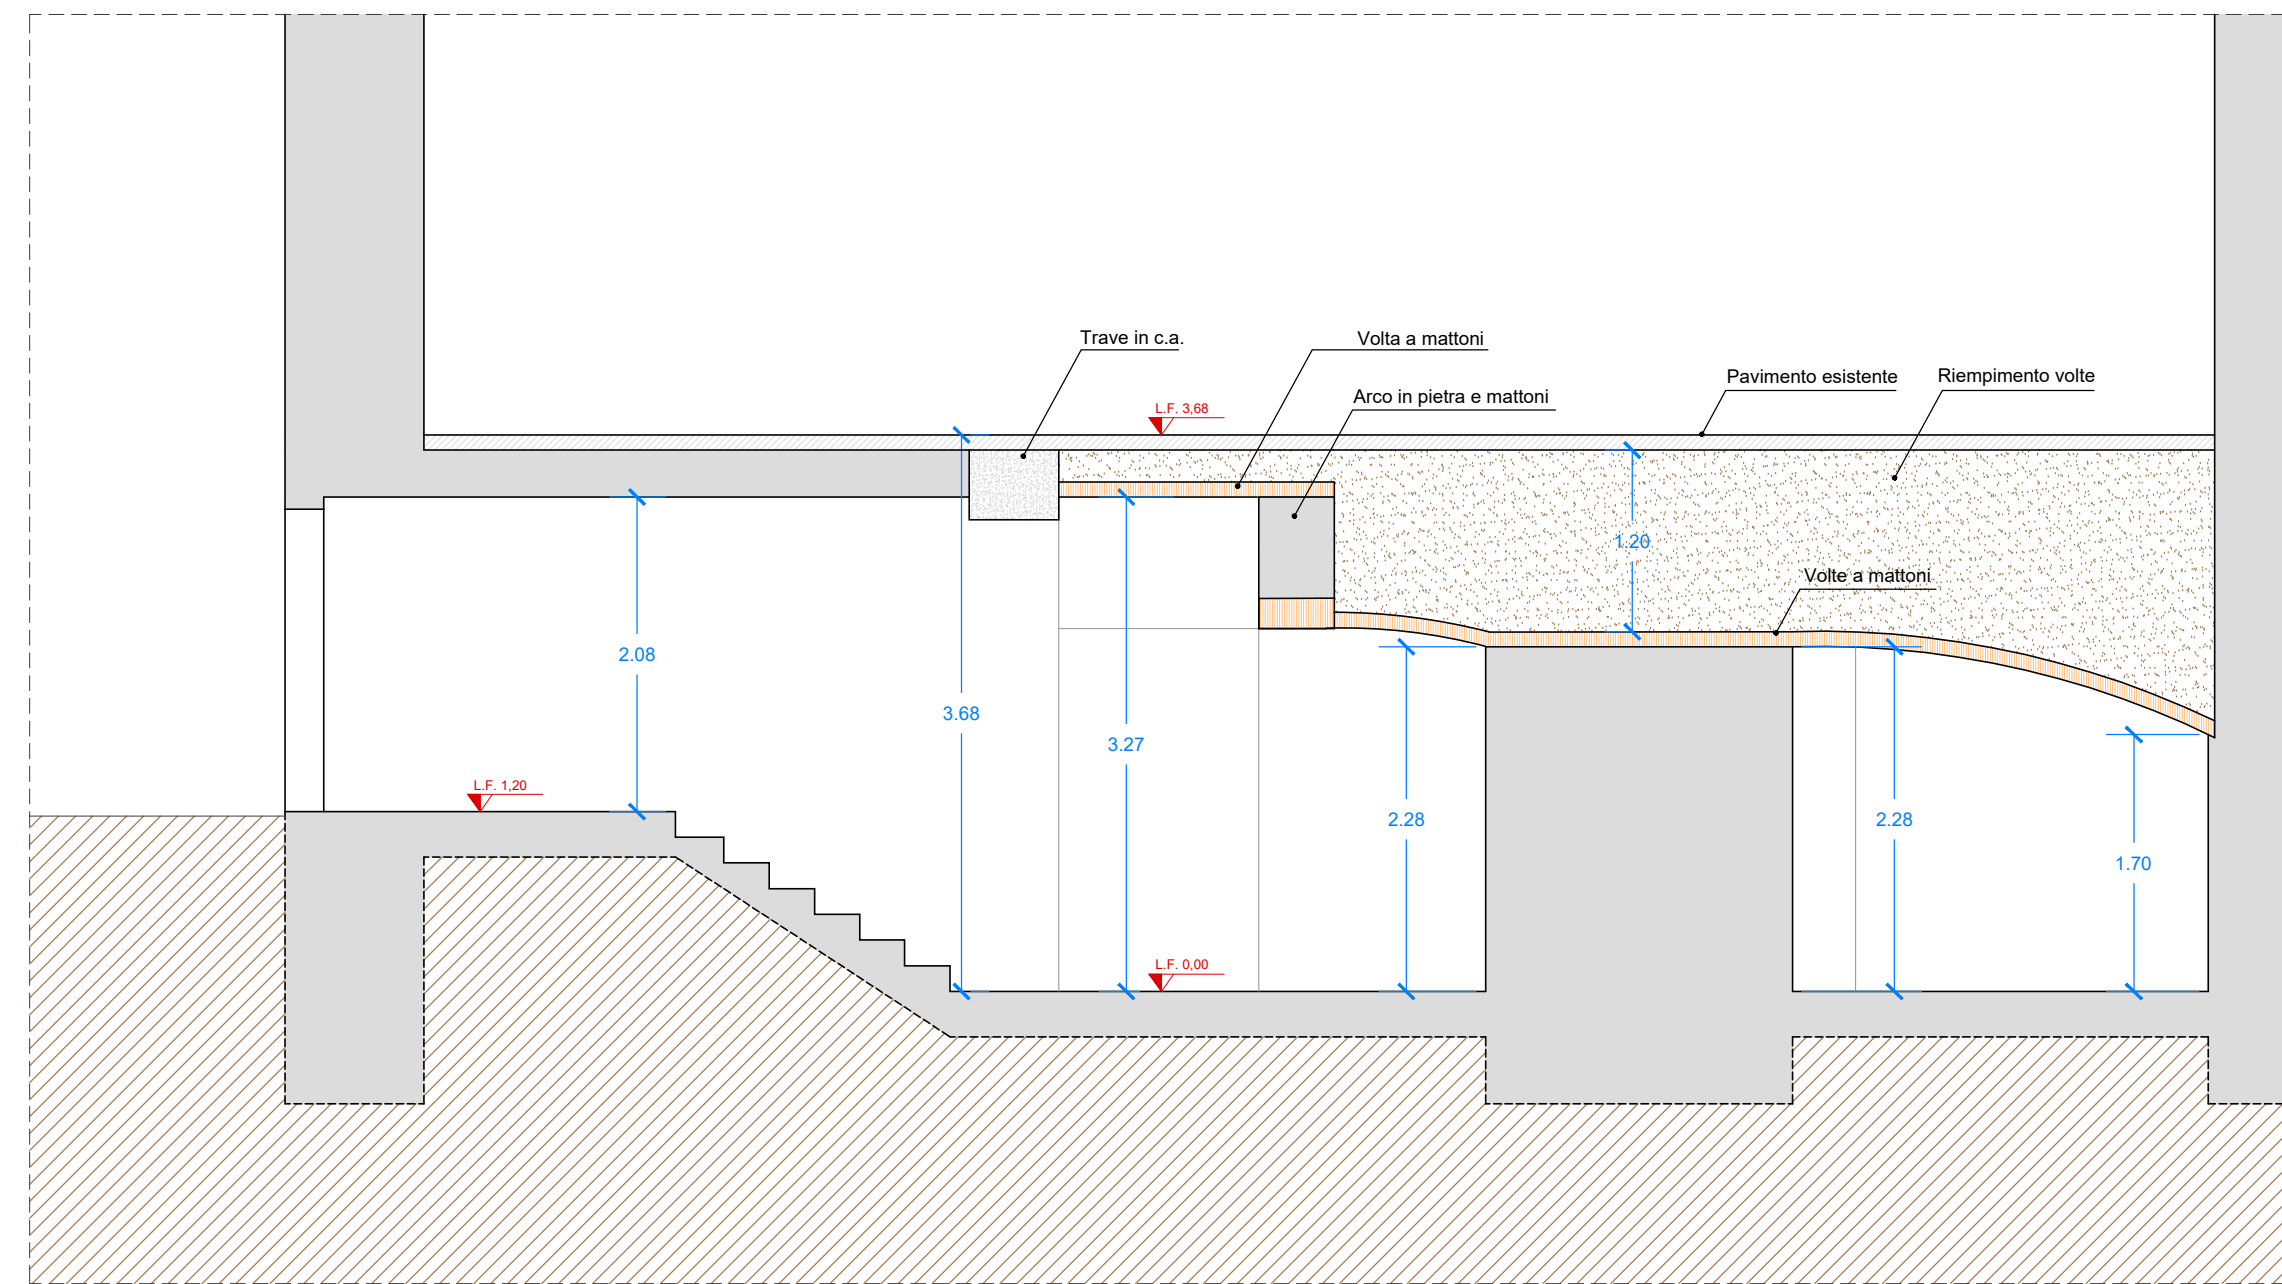
Sezione A-A

IDENTIFICAZIONE DEGLI INTERVENTI DI CONSERVAZIONE E RESTAURO DEI MATERIALI		
FOTO	MATERIALI	RILIEVO
	V) VOLTE CROCIERA IN MATTONI	V) STRUTTURA VOLTATA tipologia costruttiva: volta a crociera con tessitura classica in mattoni messi per fianco lungo, con diagonali di intersezione delle volte "a botte" perpendicolari. stato conservativo: fessurazioni molto evidenti sulle diagonali di intersezione delle volte "a botte" perpendicolari con fenomeno di allentamento delle superfici di contatto. Effetto di depressione e deformazione verso il basso che ha reso le arcate voltate in alcuni punti quasi orizzontali.

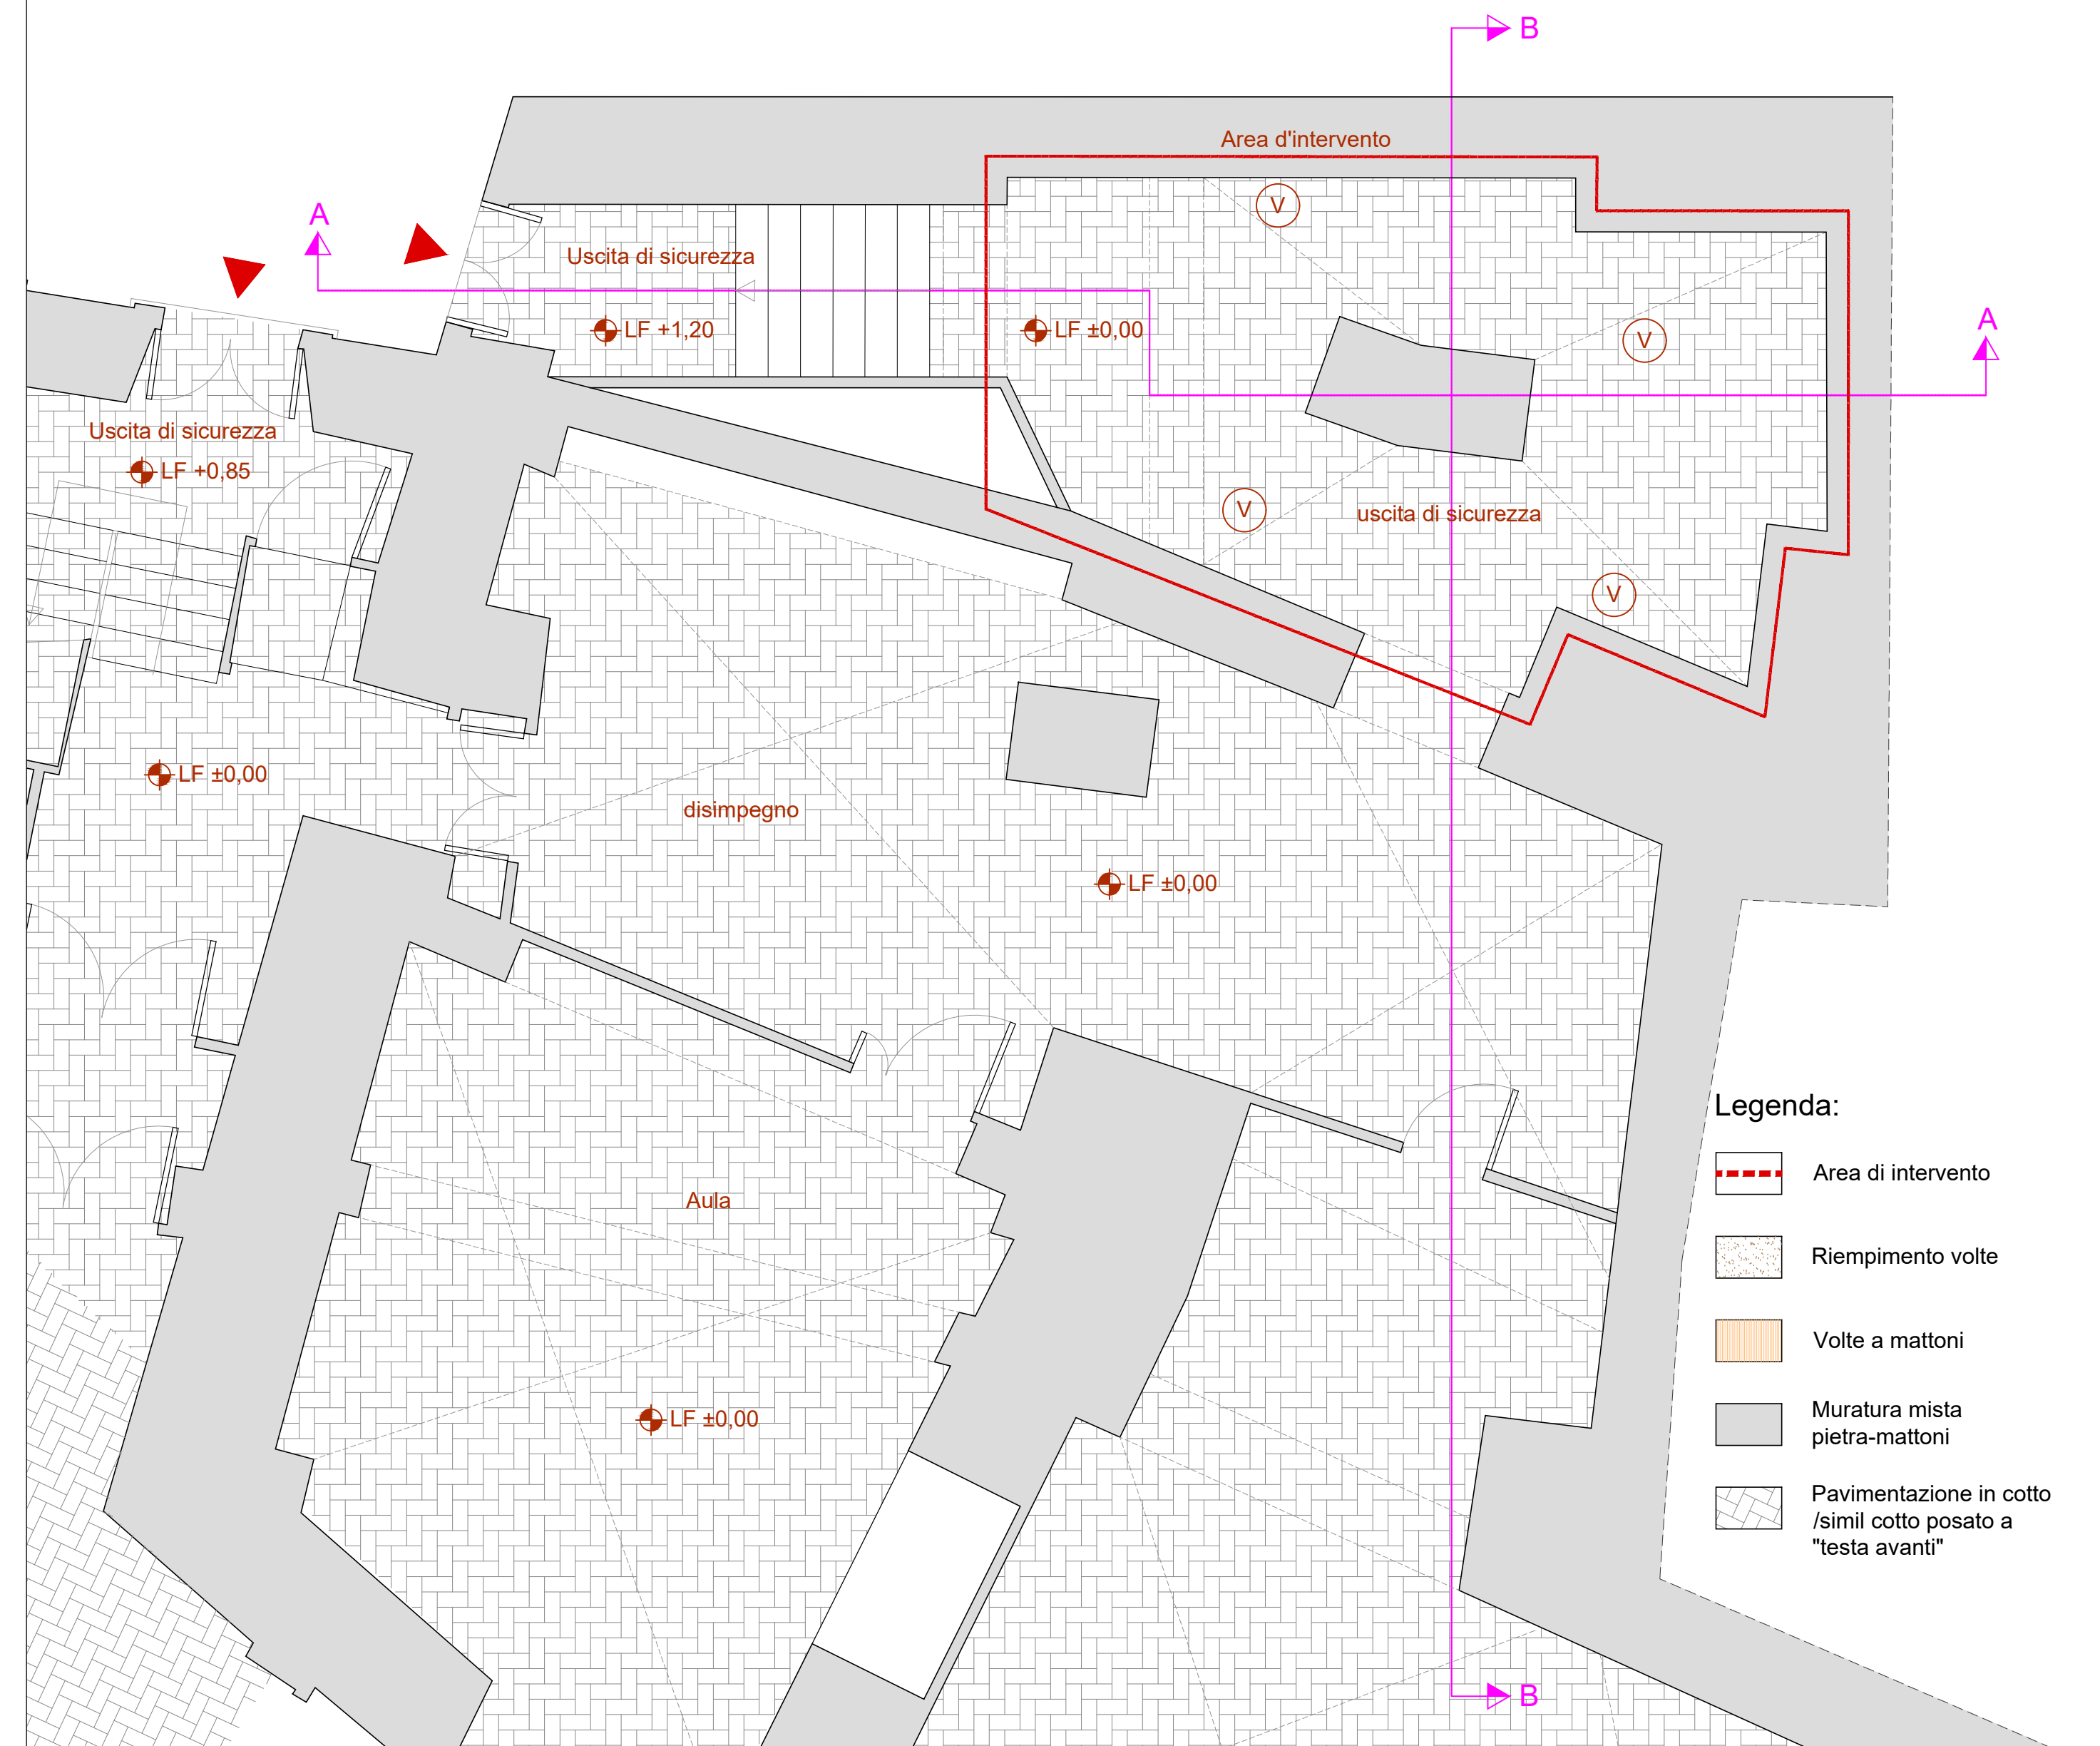
Piano terra

P) PAVIMENTO IN COTTO INDUSTRIALE	P) PAVIMENTAZIONE tipologia costruttiva: pavimentazione in cotto industriale sostituito in epoca recente, posato a "testa avanti". stato conservativo: calpestio dei pavimenti pressoché planare che non presenta particolari segni di degrado. Le saggiature effettuate hanno evidenziato che al di sopra del sistema voltato (quota di pavimento del piano rialzato dell'aula informatica) ci sono circa 90 cm di riempimento costituito da materiale arido, 8/10 cm di soletta in cls e pavimento in cotto industriale.
